Grote of Sint Maartenskerk te Epe

Bezoekersgids

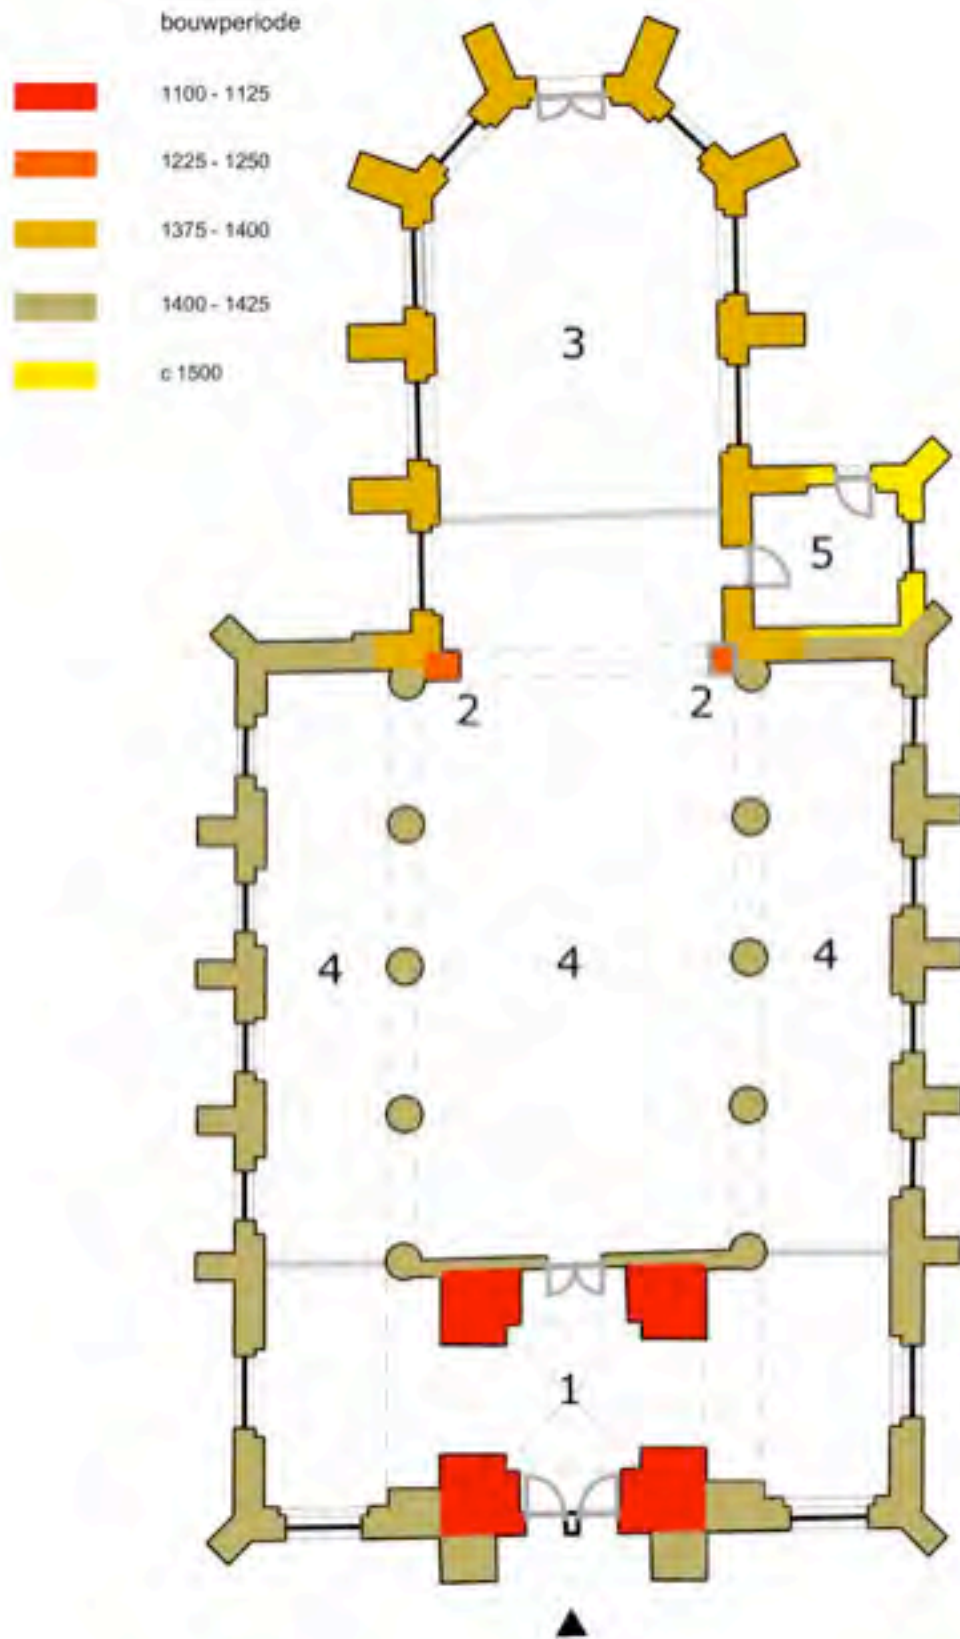
Afbeelding 1

Verschillende bouwperiodes van de Grote Kerk

(De vetgedrukte cijfers in onderstaande tekst verwijzen naar de plattegrond in **Afbeelding 1**, op de pagina hiernaast.)

Alle drie bouwperioden zijn nog terug te vinden in de huidige kerk. Het eerste 15 meter hoge deel van de toren stamt uit de eerste bouwfase tussen 1100 en 1125 **(1)**.

Van de tweede bouwfase in de 13e eeuw zijn nog elementen terug te vinden in de triomfboog tussen het koor en het schip **(2)**.

In de derde bouwfase werd tussen 1375 en 1400 als eerste het koor gebouwd **(3)**.

Het schip en de zijbeuken werden tussen 1400 en 1425 gebouwd **(4)**. De gerfkamer - ook wel sacristie genoemd - is een latere aanbouw uit circa 1500 **(5)**. Dit is de plek waar de geestelijke zich kleepte voor de dienst (gerwen = gereedmaken).

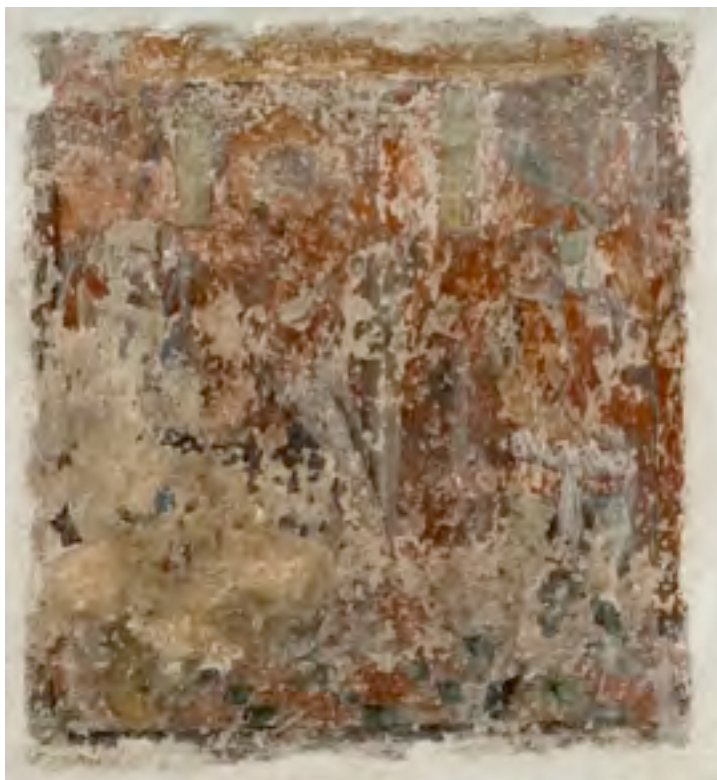
Als we met bovenstaande achtergrondinformatie kijken naar de fragmenten die nog zichtbaar zijn, zie de afbeelding hiernaast, dan zien we een pilaar in het midden.

Links tegen de pilaar iets wat lijkt op ontblote benen, met daar boven een silhouet van een hoofd met een stralenkrans.

Vaag te herkennen is ook een tegelvloer en de kleding van een figuur aan de rechterkant.

De 'Geseling van Christus' (22) is mogelijk rond 1500 geschilderd en is met andere schilderijen bij de restauratie van 1864 ontdekt. Lange tijd werd deze kleine muurschildering 'gedoogd' achter een scherm. Het werd in die tijd wel op waarde geschat, maar niet als gepast gezien voor een protestantse kerk. Het is zover we weten de enige muurschildering die in 1864 niet opnieuw verdween onder een laag witkalk of pleister.

De toestand van de schildering is erg verslechterd sinds de eerste beschrijving uit 1864. Toen was dit de best bewaarde schildering, nu valt er zonder achtergrondinformatie niet veel meer in te herkennen.
