Grote of Sint Maartenskerk te Epe

Bezoekersgids

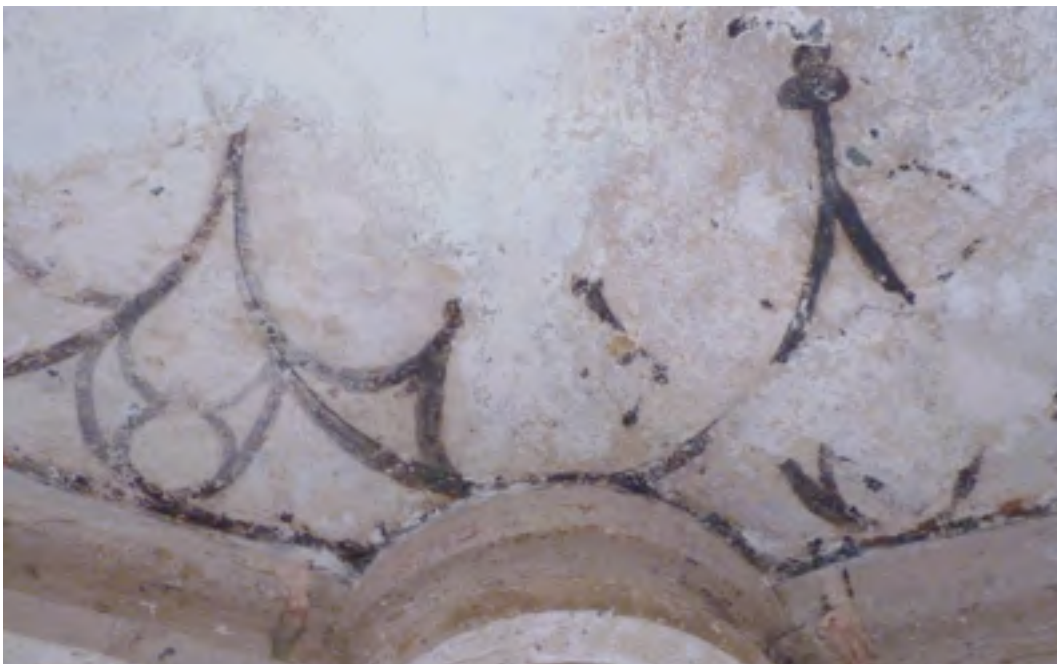
De vroegste decoraties uit het begin van de 15e eeuw. Zwarte verf over in het pleisterwerk gekraste lijnen. Op de foto zijn ook flinters verf van de restanten van de 'dorpsschilder' te zien.

De restauratoren ontdekten in 2012 dat de zwarte verf over ingekraste lijnen in het pleisterwerk waren gezet. Dit betekent dat de lijnen ooit in de nog natte pleister zijn gemaakt, een veel toegepaste methode bij het maken van voorschetsen.

In het koor zijn zwarte lijnen over het midden van de gewelven te zien. Deze lijnen gaan vanuit de gewelfstenen richting de ramen.

Op sommige plekken, waar je bloemmotieven zou verwachten, zie je schilderingen die aan een spinnenweb doen denken; zwarte lijntjes in een webstructuur (zie foto hieronder).

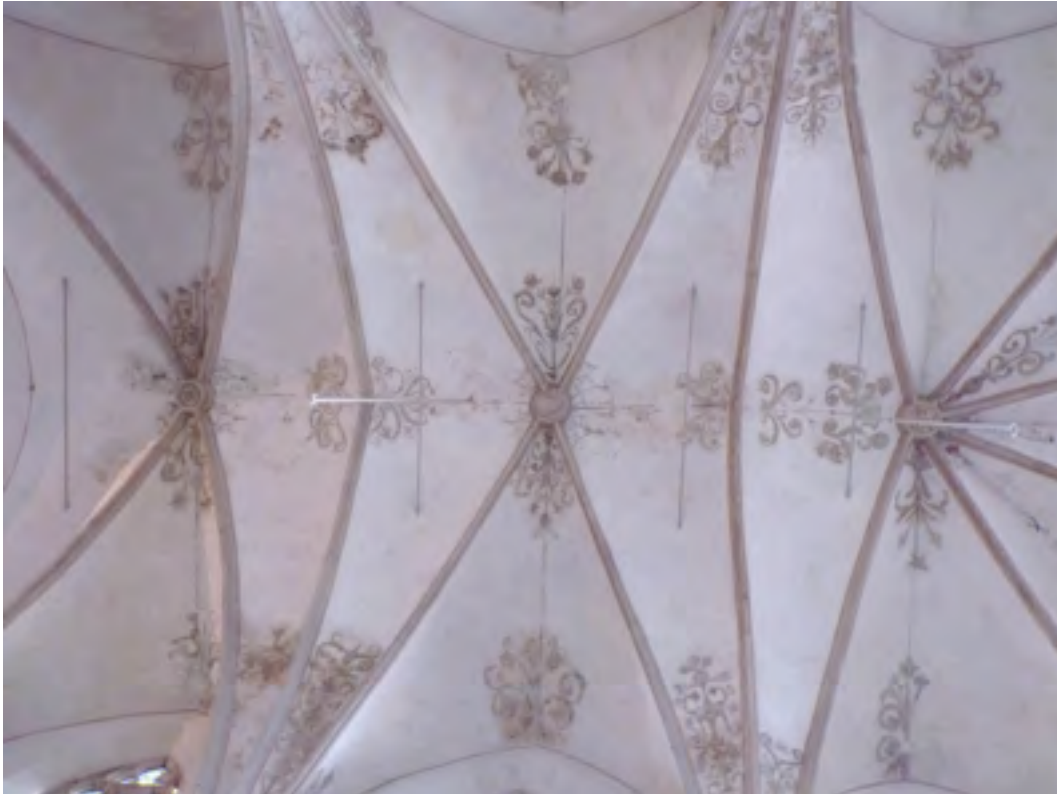
Foto van het koorgewelf in 2012 met daarin de verschillende schilderperiodes. Op deze plek is nog het best zichtbaar hoe de gewelven er waarschijnlijk ooit uitzagen.

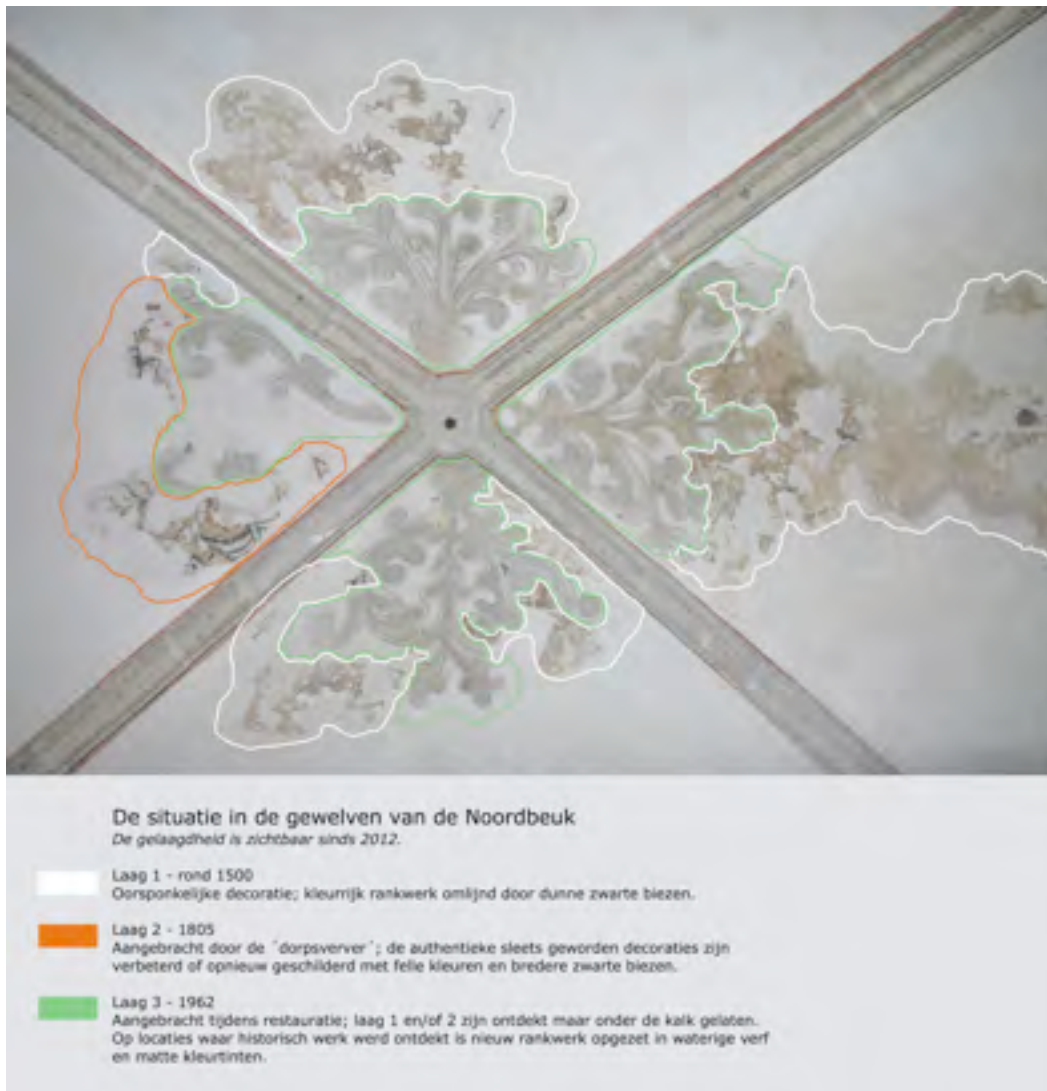
Foto van de laatste travee Noordelijke zijbeuk.

De drie schilderperiodes zijn hier moeilijk uit elkaar te houden, vandaar de toelichtende kleuren.

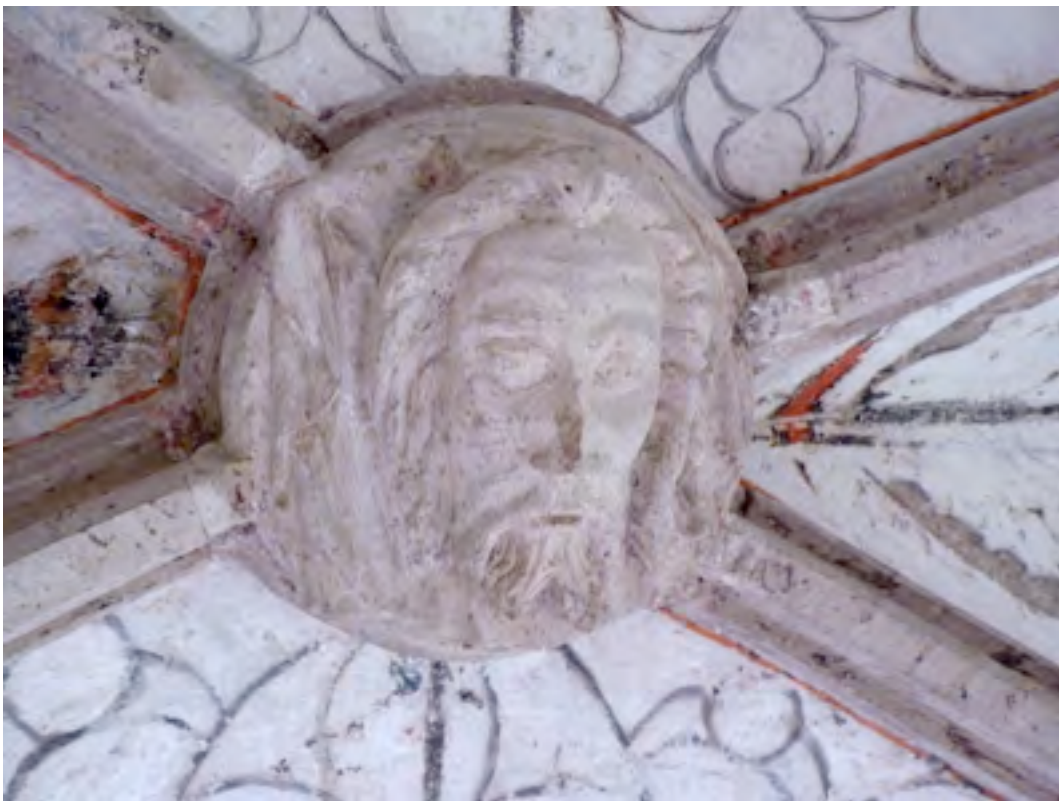
Foto van gewelfsteen in het koor, met Christuskop tussen bloemmotieven uit verschillende perioden.

In de Grote Kerk waren op de muren en pilaren bijbelse taferelen te zien afgewisseld met afbeeldingen van heiligen. Naar boven kijkend vangen we een glimp op van het paradijs met in het koor als centraal punt de gewelfsteen met de Christuskop (18) die naar beneden kijkt.

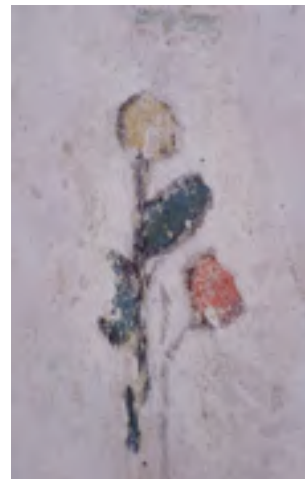
Een bloempje van de 'dorpsschilder' zoals het nu nog te zien is in het koorgewelf.

Veel bloemen die in 1805 geschilderd werden, zijn bij de restauratie van 1962 voorzichtig verwijderd om de onderliggende oudere schilderijen bloot te leggen. Een felgekleurd tulpachtig bloempje (21) in het koorgewelf is een duidelijk zichtbaar overblijfsel van de kleurrijke interpretatie van de dorpsschilder.

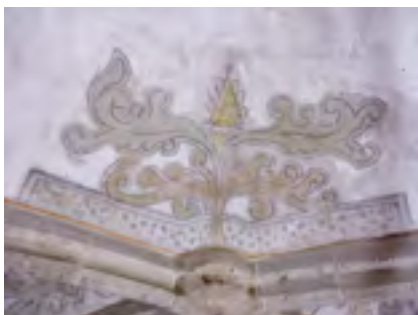
De bloemen in het schip van de kerk zijn bijna allemaal uit deze periode.

De foto hiernaast toont zo'n reconstructie uit de 20e eeuw.

In 1930 zijn de gewelven gedeeltelijk met portlandcement bepleisterd. De motieven die op dit cement zijn aangebracht en doorlopen op oudere pleisterlagen, stammen dus van na 1930. Waarschijnlijk zijn dit reconstructies die bij de restauratie van 1962 zijn aangebracht. Ze zijn waterig, simpel van opzet en niet erg kundig aangebracht.

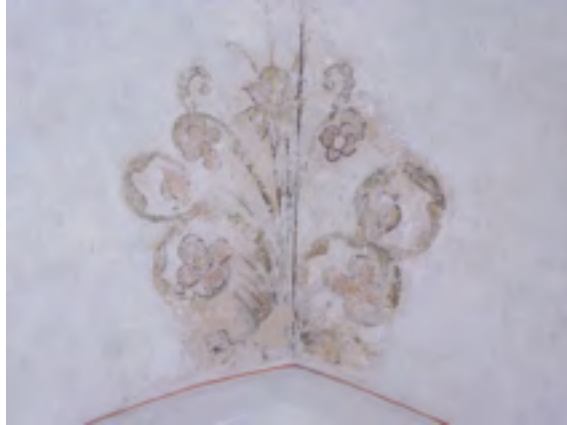
Foto van een bloemmotief uit de zestiende eeuw, zoals te zien in het koor.

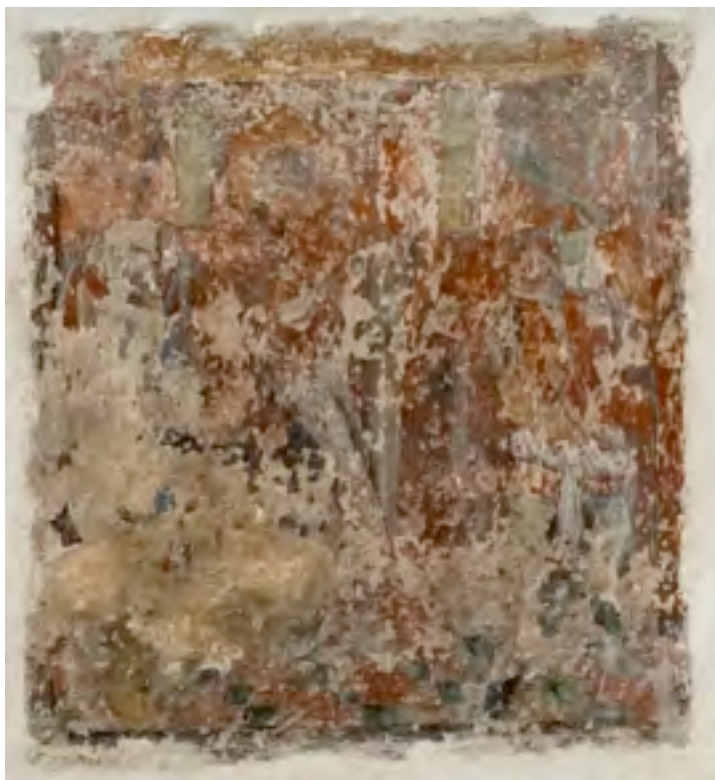
Als we met bovenstaande achtergrondinformatie kijken naar de fragmenten die nog zichtbaar zijn, zie de afbeelding hiernaast, dan zien we een pilaar in het midden.

Links tegen de pilaar iets wat lijkt op ontblote benen, met daar boven een silhouet van een hoofd met een stralenkrans.

Vaag te herkennen is ook een tegelvloer en de kleding van een figuur aan de rechterkant.

De 'Geseling van Christus' (22) is mogelijk rond 1500 geschilderd en is met andere schilderijen bij de restauratie van 1864 ontdekt. Lange tijd werd deze kleine muurschildering 'gedoogd' achter een scherm. Het werd in die tijd wel op waarde geschat, maar niet als gepast gezien voor een protestantse kerk. Het is zover we weten de enige muurschildering die in 1864 niet opnieuw verdween onder een laag witkalk of pleister.

De toestand van de schildering is erg verslechterd sinds de eerste beschrijving uit 1864. Toen was dit de best bewaarde schildering, nu valt er zonder achtergrondinformatie niet veel meer in te herkennen.

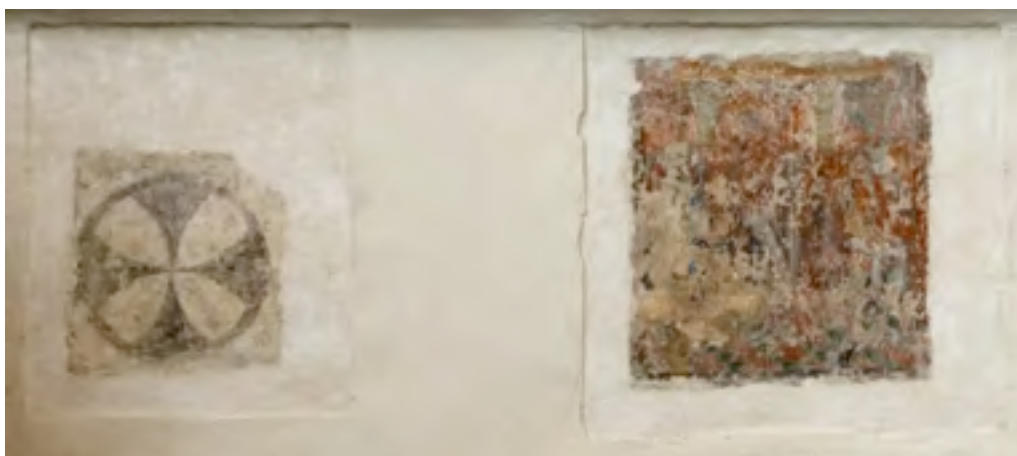
Links op de foto één van de twee wijdingskruisen in het koor, rechts de geseling van Christus.

Bij de restauratie van 1962 werden in de Grote Kerk twee wijdingskruisen **(25 en 26)** ontdekt. Wanneer de Grote Kerk van Epe precies gewijd werd is niet zeker. Waarschijnlijk gebeurde dit tussen de bouw van het koor en de uiteindelijke voltooiing van de kerk. Dit situeert de kruisen ergens tussen het einde van de 14e eeuw en rond 1415 toen de verhoging van de toren werd voltooid.
